Infoblatt Nr. 06 des Sachgebietes "Feuerwehren und Hilfeleistungsorganisationen"

## **Explosionsgefahren bei holzbefeuerten Brandübungsanlagen**

Stand: 10/2014

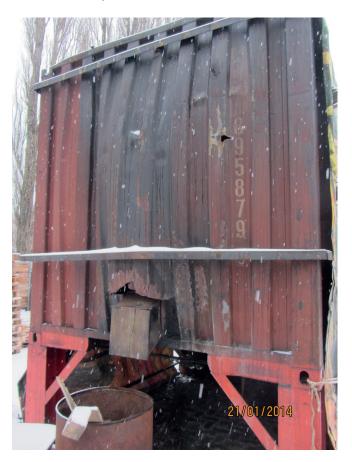
Bild 1: Brandraum, außen

Beim Betrieb einer holzbefeuerten Brandübungsanlage (BÜA) in einer deutschen Berufsfeuerwehr kam es zu einem explosionsartigen Brandereignis (Bilder 1 – 4). Der Ausbildungsbetrieb war an der BÜA zu diesem Zeitpunkt bereits beendet. Einsatzkräfte kamen daher nicht zu Schaden.

Zum Zeitpunkt der Explosion befand sich die BÜA bereits etwa eine Stunde in der Abkühlphase. Alle Türen und Öffnungen waren geöffnet. Im Brandraum lagen nur noch geringe Mengen Brandschutt. Außerhalb der Sichtweite vernahmen die Ausbilder einen lauten Knall. Durch die Explosion wurde der Brandraum beschädigt.

Die Bildung einer explosionsfähigen Atmosphäre muss vermieden werden. In dem in der Grafik dargestellten Bereich kann dies durch folgende Maßnahmen erreicht werden:

- Verfüllen des Hohlraumes mit geeignetem Füllmaterial,
  z. B. Sand, nicht brennbarem Schaum oder
- 2. Schaffung von ausreichenden (Anzahl, Größe, Lage) Öffnungen in der Außenwand, die eine Ansammlung von Rauchgasen ausschließen oder
- 3. kontrolliertes Spülen des Zwischenraumes mit Luft oder
- 4. Anbringen von Rauchgasdetektoren im Hohlraum mit Festlegung von zu treffenden Maßnahmen, wenn z. B. 20 % der unteren Explosionsgrenze (UEG) angezeigt werden.

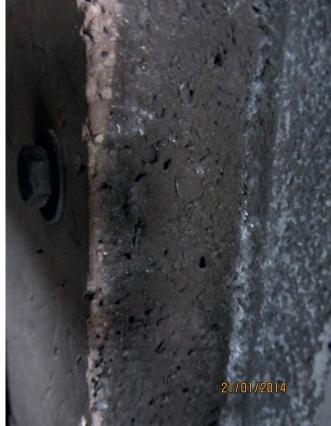
Bild 4: Schamottwand mit Verschraubung

Die Explosion wurde vermutlich dadurch erzeugt, dass unverbrannte Gase sich über Verschraubungsöffnungen bzw. eine gerissene Schweißnaht in einem nicht einsehbaren Hohlraum ansammeln konnten. (siehe Grafik, Seite 3)
